MŰSZAKI SZAKVÉLEMÉNY

**Királykúti u. 39. sz. ingatlan mögötti 602 hrsz-ú önkormányzati
tulajdonú károsodott sziklafal stabilizációja**

EBR42: 594 986

Tsz: 100-6/2023

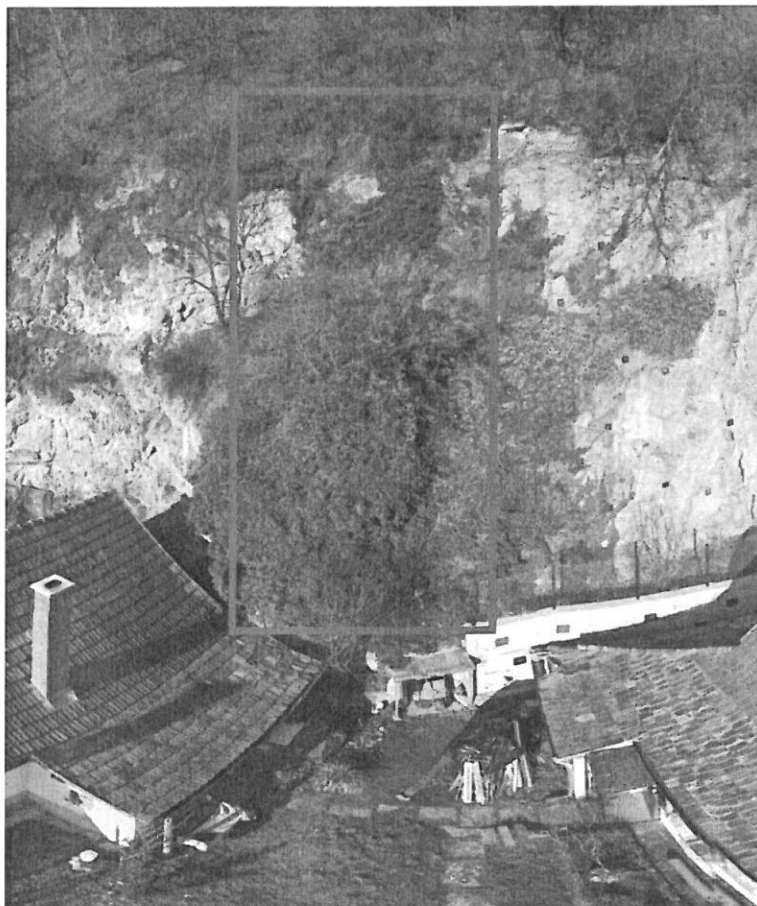
Az omló sziklafal anyaga tömbös kifejlődésű andezittufa, felette bokros erdőterület. A sziklafal magassága kb. 15 m, dőlése 80-85 fok, helyenként függőleges. A csapadékos időjárás következtében a partfalon omlás következett be, mintegy 0,5 m³ omladék hullott az udvarba. Jelenleg is több helyen láthatóak kimozdult kőtömbök, melyek további csapadékos időben leomolhatnak.

1. kép – a stabilizálandó felület 7m*15m = 105 m²

A sziklafal stabilizálását a felületen elhelyezett omladék- és törmelékfogó háló biztosítja. A hálót a sziklához 1,5 x1,5 m-es raszterben elhelyezett és beragasztott közetszegecsekkel kell rögzíteni. (10 sorban, soronként 5 db)

A sziklafal védelmét a közetszegecsekkel rögzített 2,0-2,5 mm huzalvastagságú, 30x30 mm lyukméretű horganyzott acél leszorító háló biztosítja, 7 m szélességben, 15 m magasságig. A háló elhelyezése alpin technológiával történik, az egyes sávok átlapolásával, egymáshoz erősítésével.
