## **1. Duna utca**

## **2. Királykúti utca**

### **3. Szuha utca**

#### **4. Köves-patak övások kotrás**

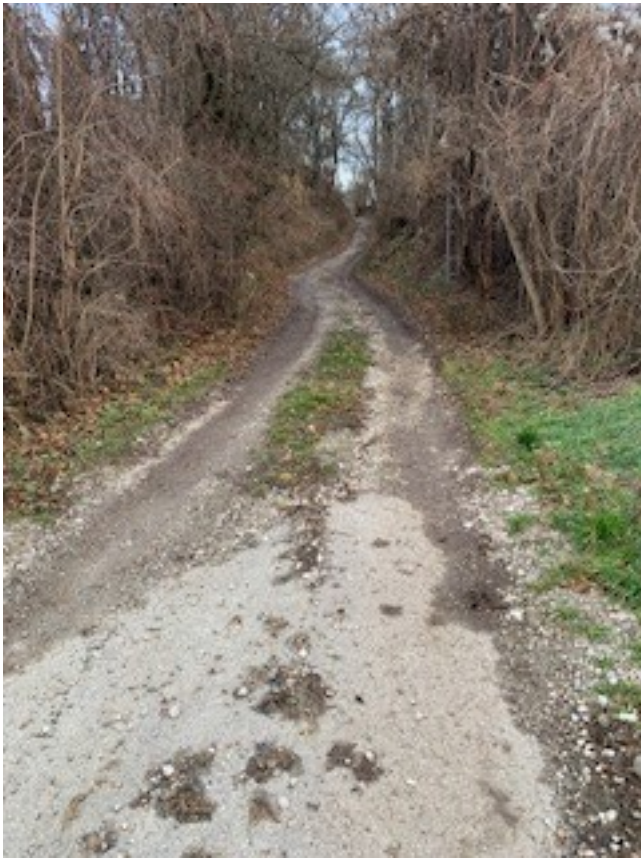
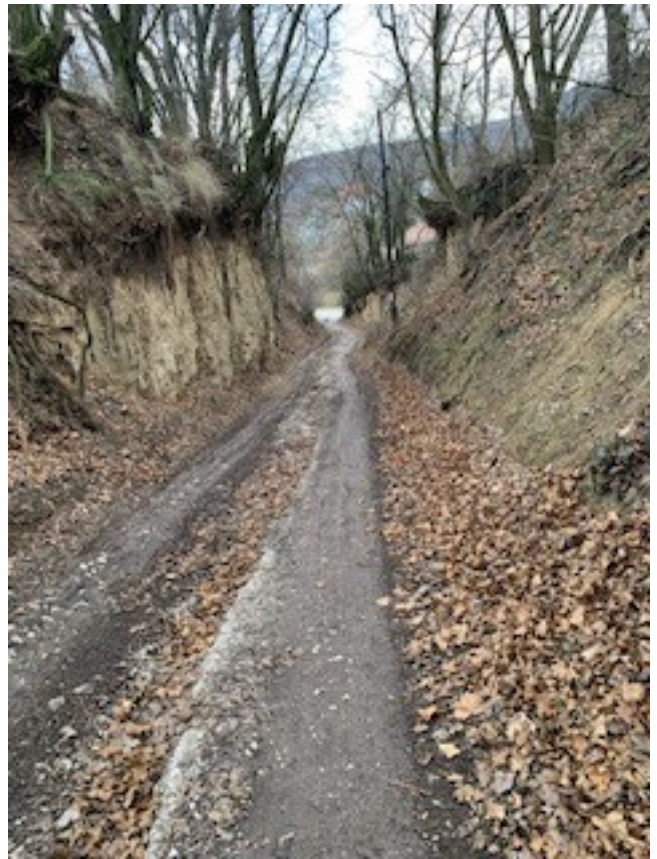
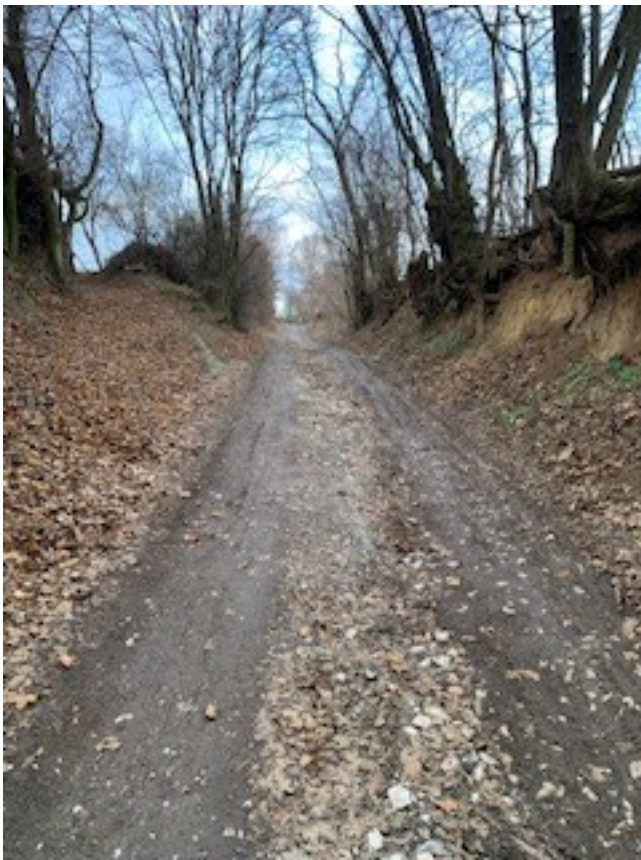
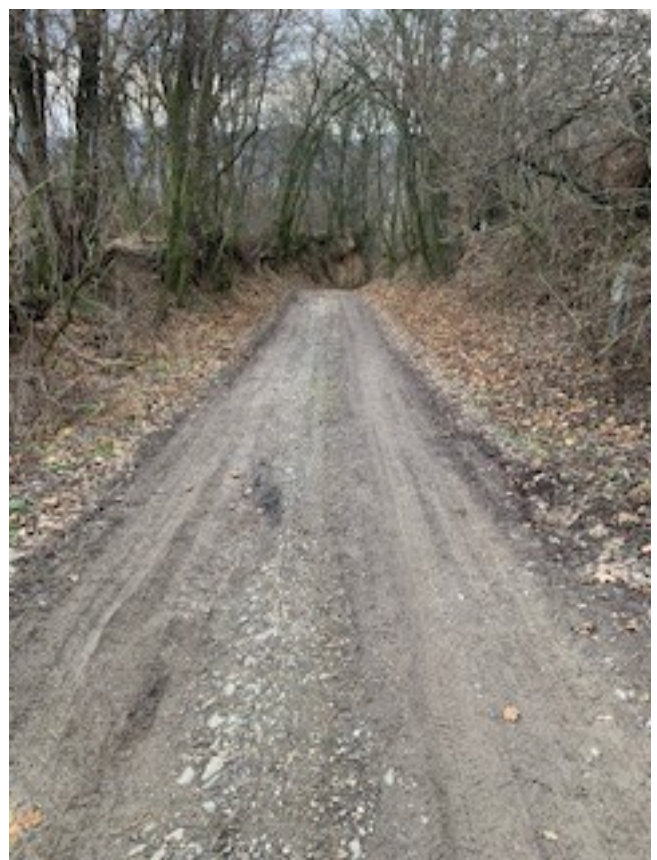
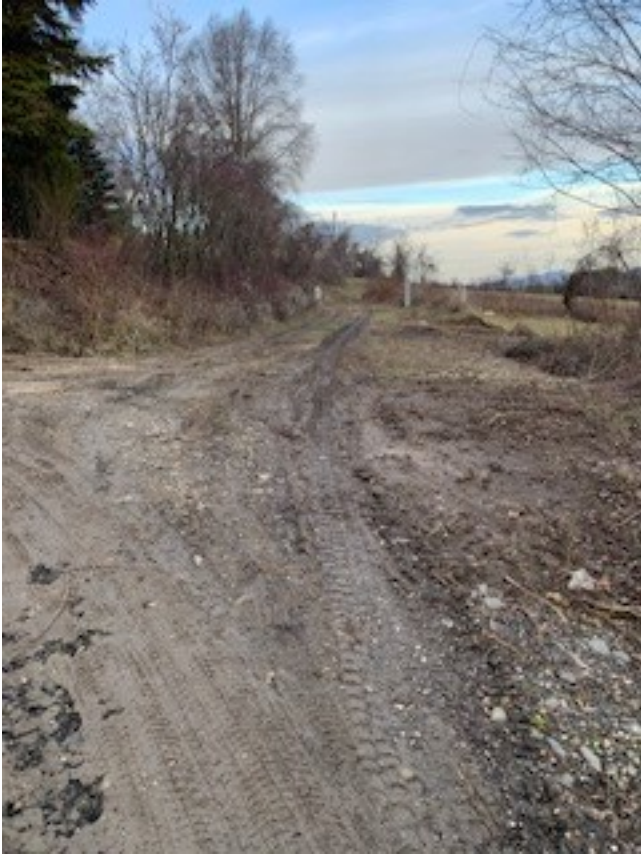
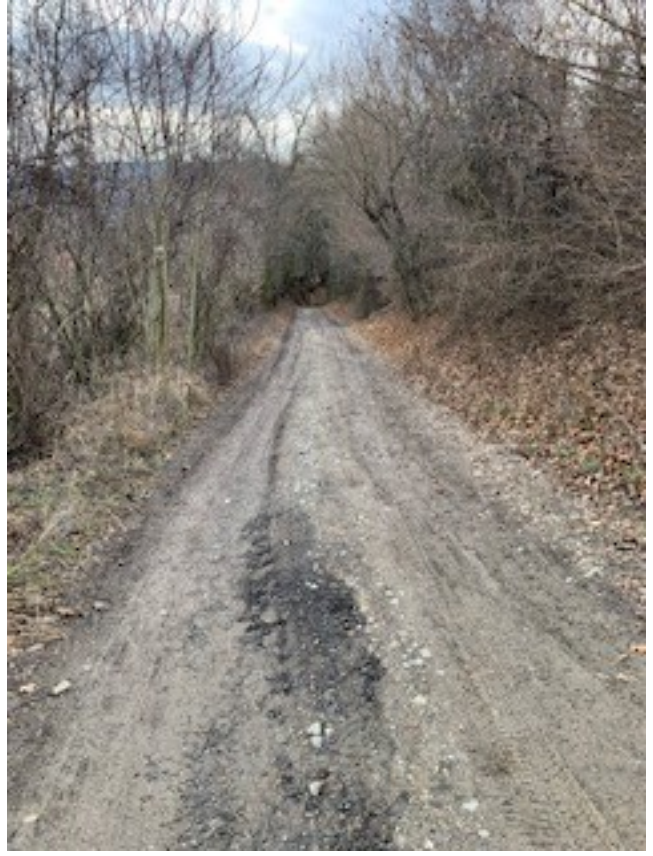
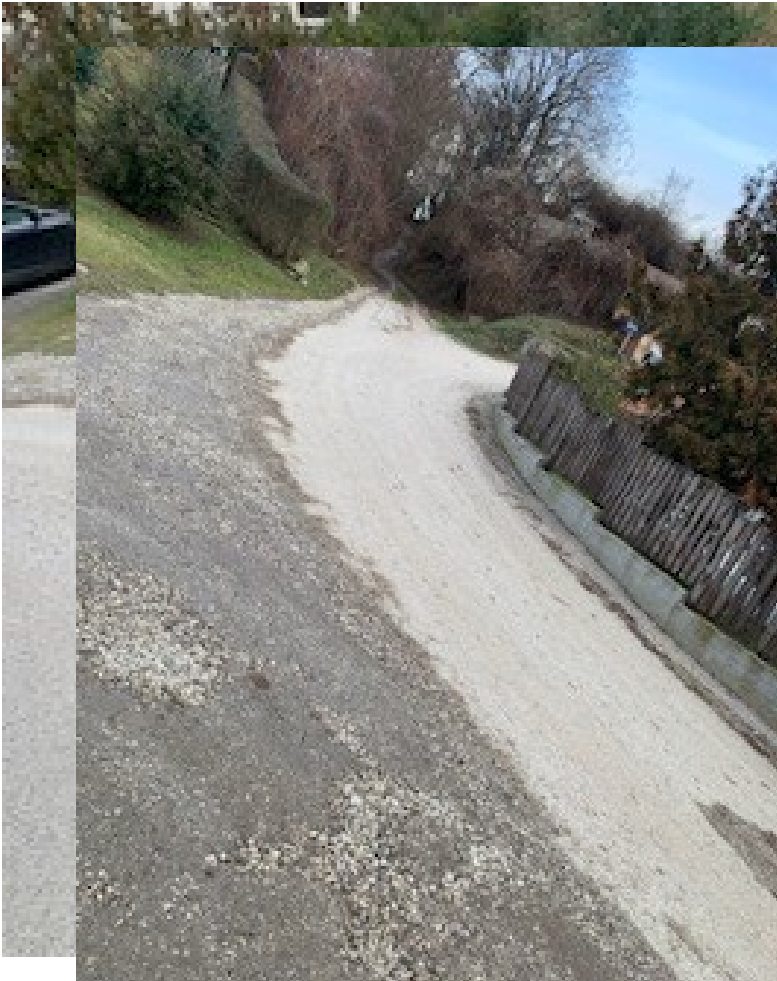
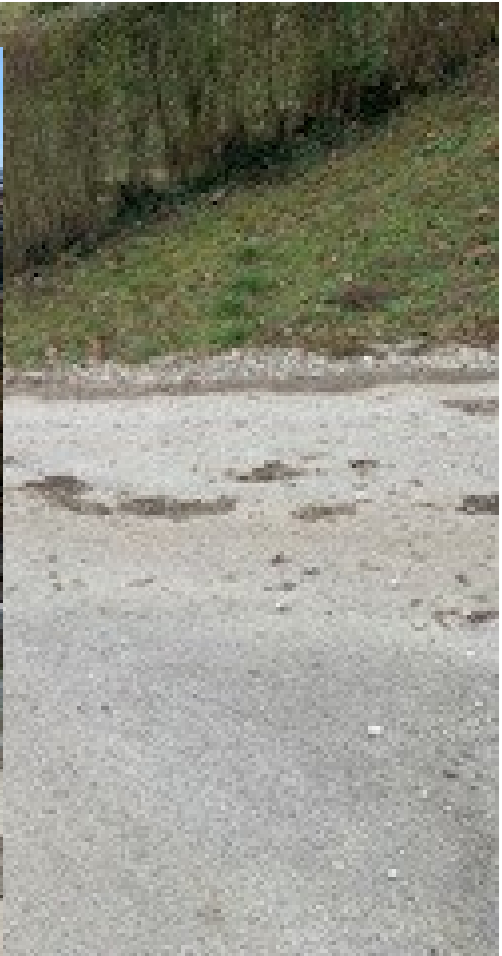
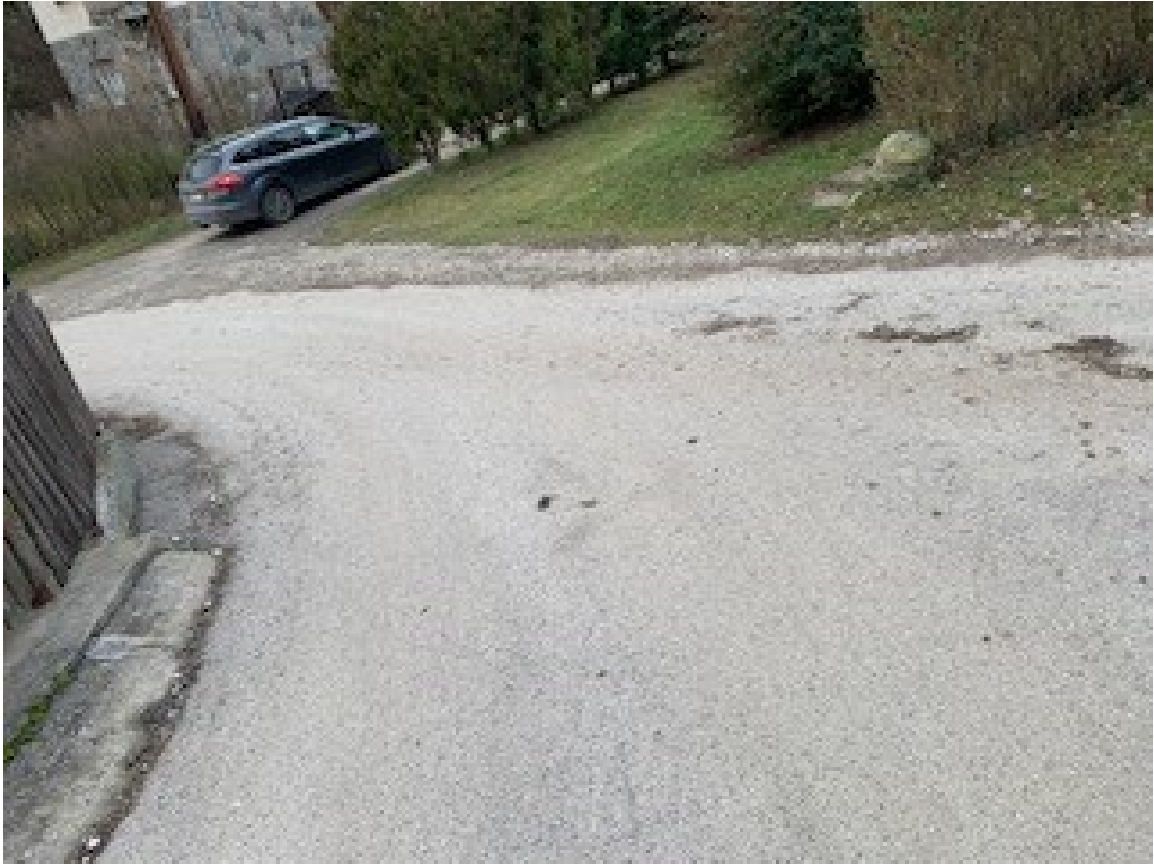
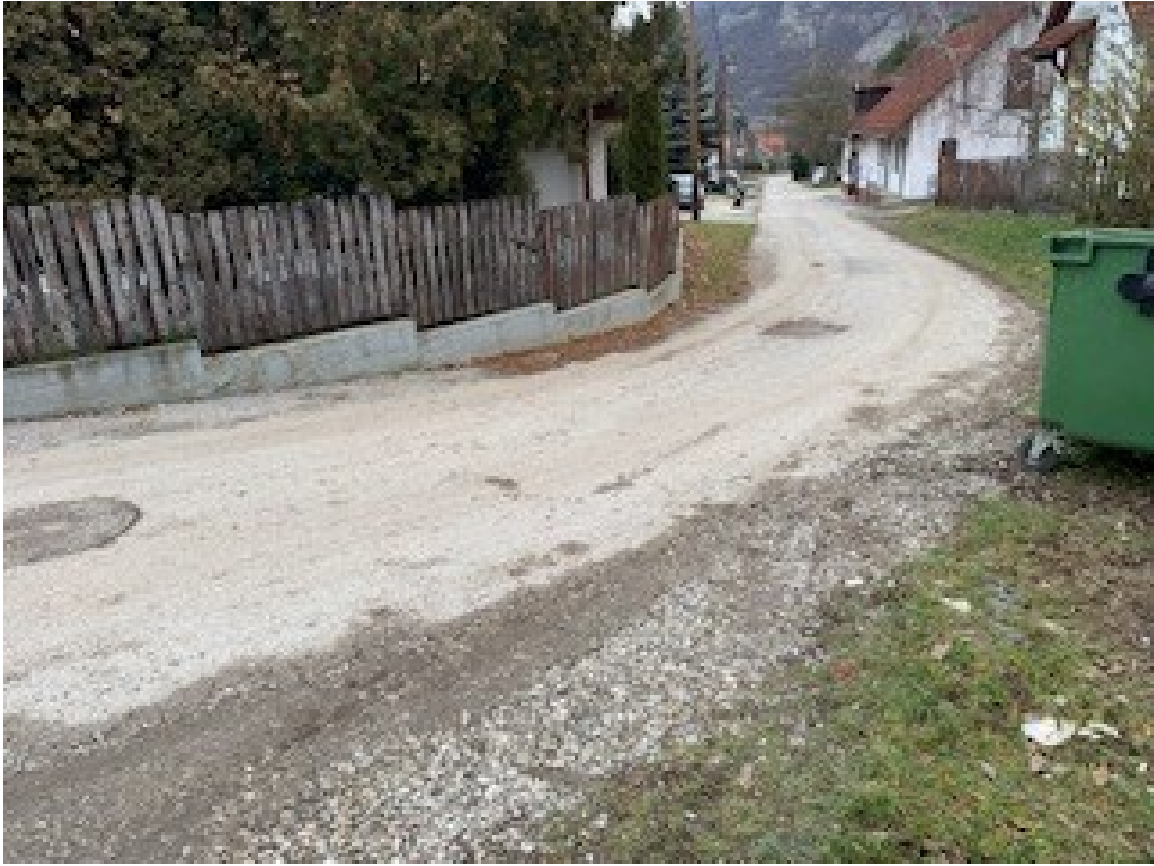
A beavatkozással érintett utcaszakasz az aszfalt burkolatú Dózsa György utcából ágazik ki, maga a Szuha utca szilárd burkolattal nem rendelkező, zúzottkő borítású utca. Az utcaszakasz egy mély bevágásban (legmagasabb pontján ~ 6m), közel függőleges partfalak között, jelentős emelkedéssel éri el a beavatkozási szakasz végét.

A bevágásban az útpálya helye szűk, helyenként ~4-5m-re csökken a partfalak közötti hely. A Szuha dűlő vizének jelentős része errefelé távozik, majd a Dózsa György utcán keresztül éri el a Szuha-patakot. A levonuló víz a meglévő zúzottkővet rendszeresen kimossa.

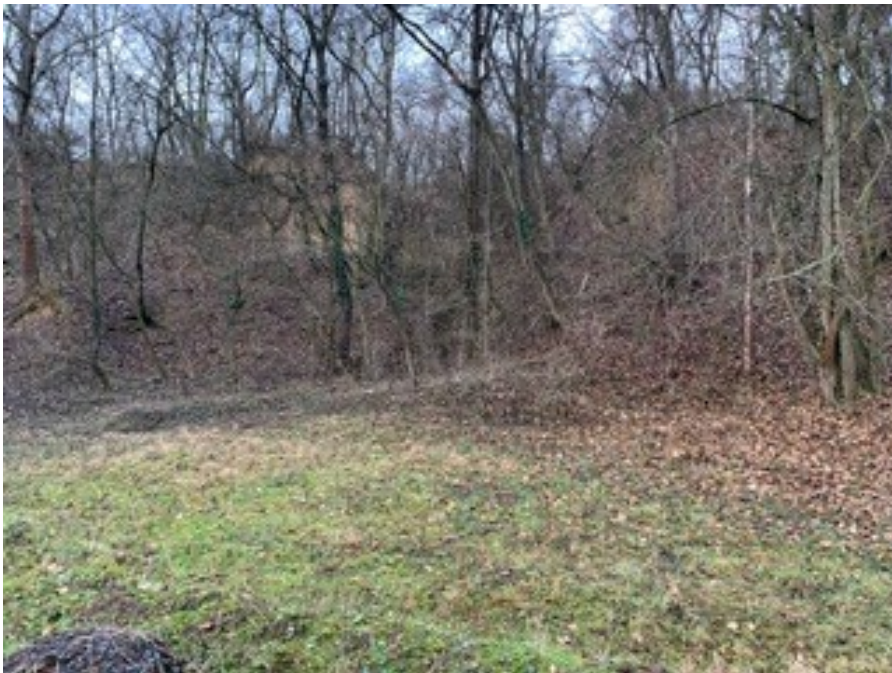
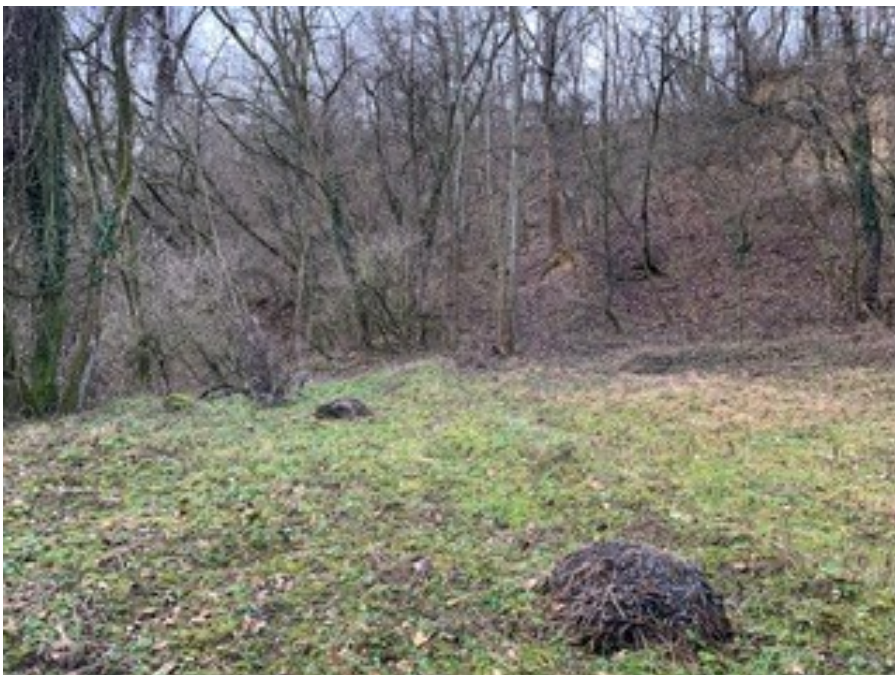
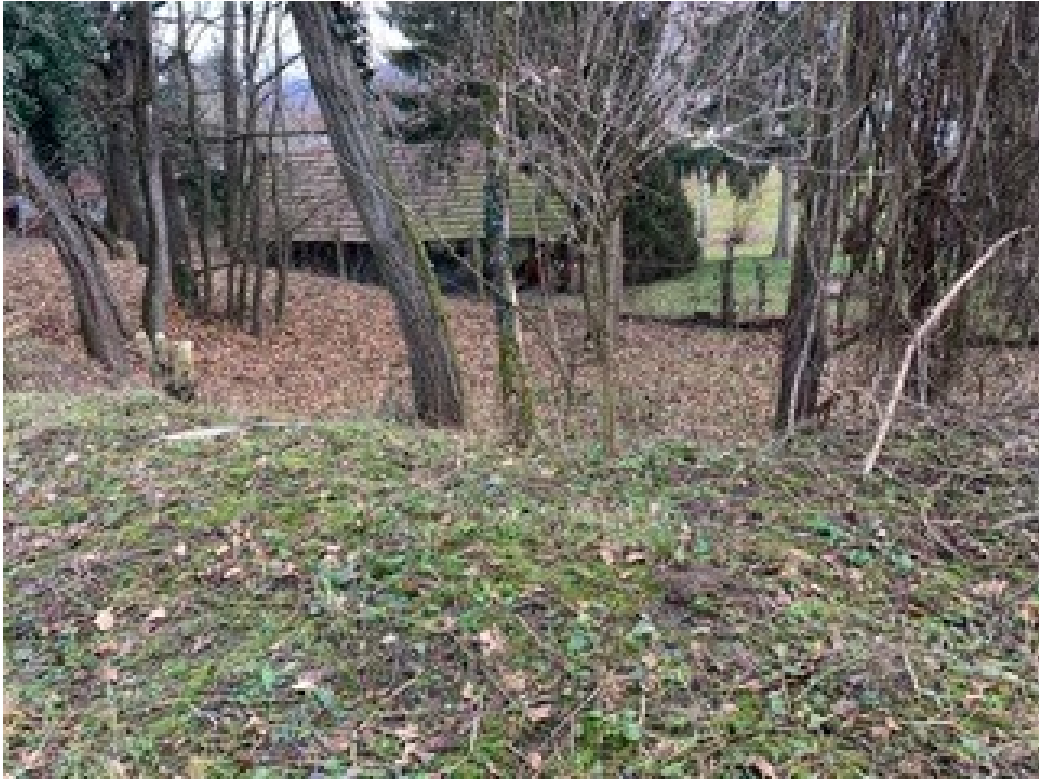
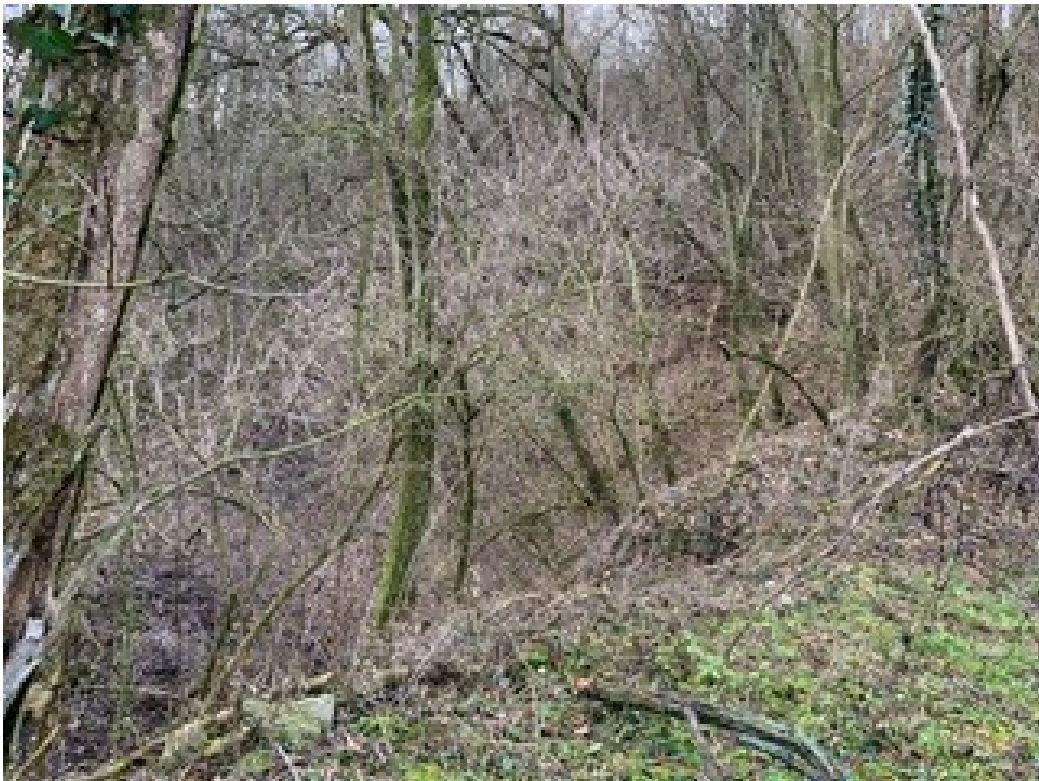
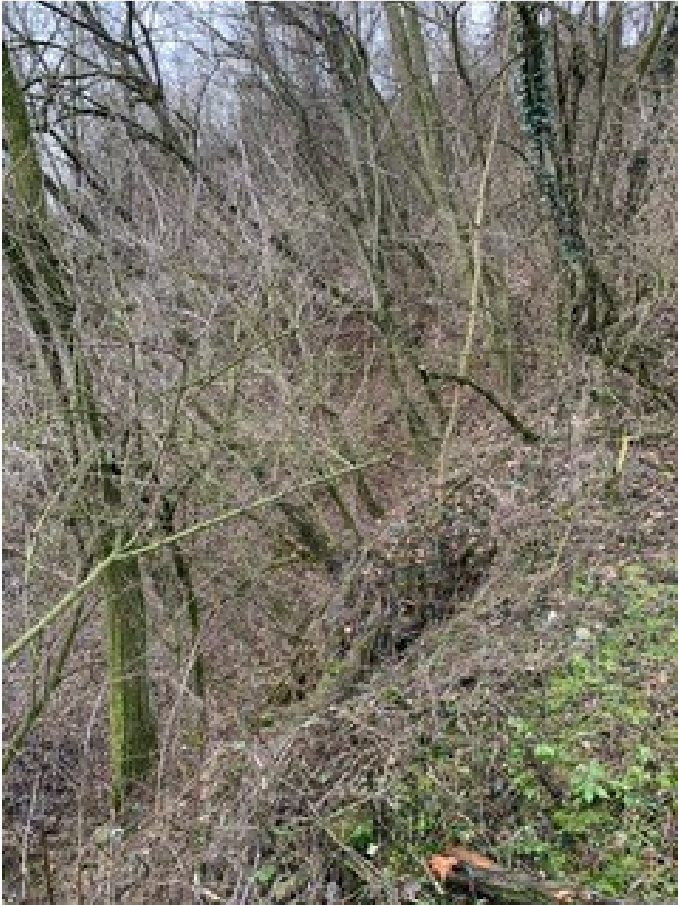
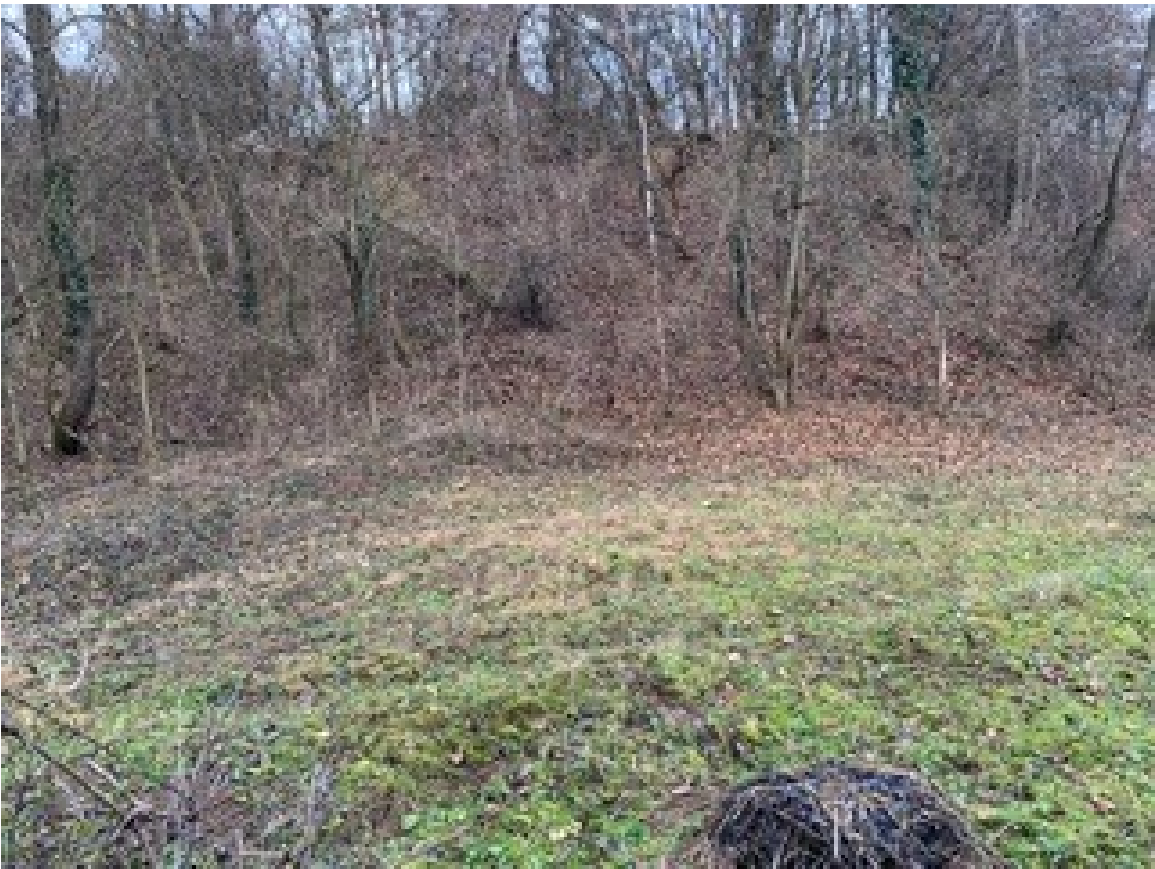
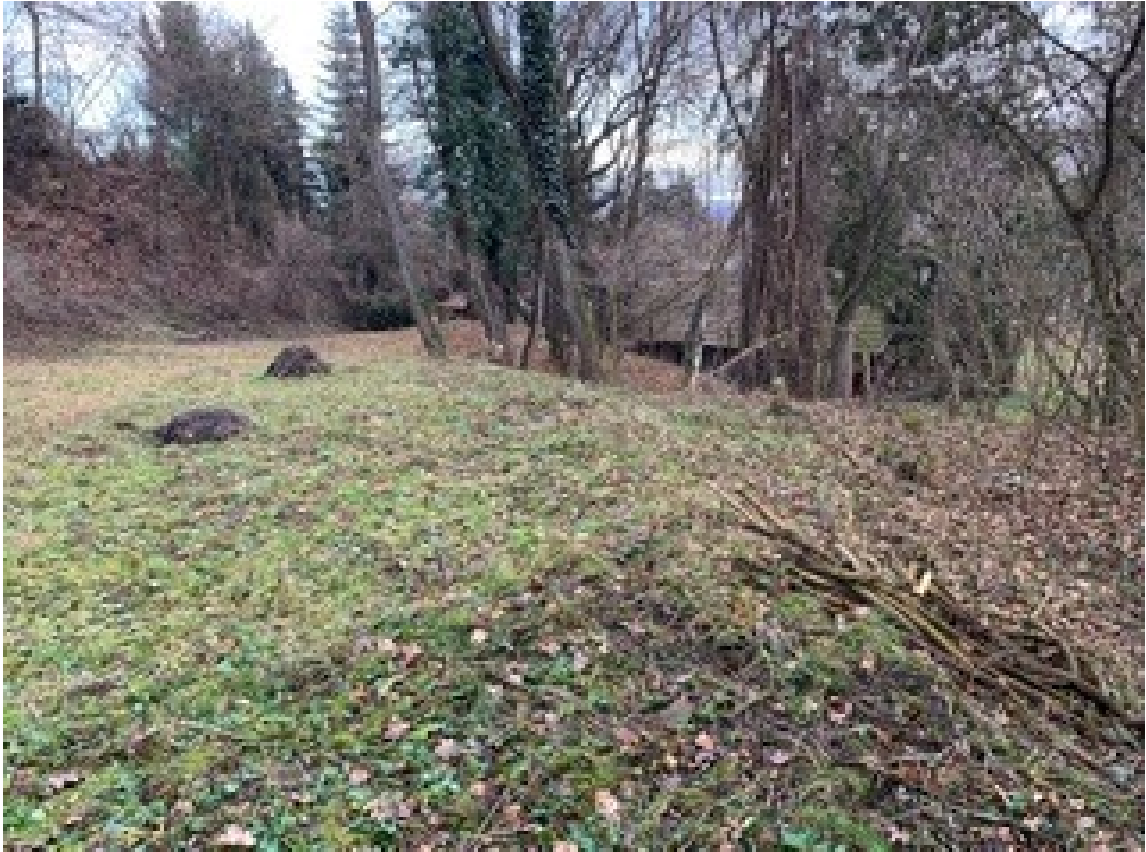
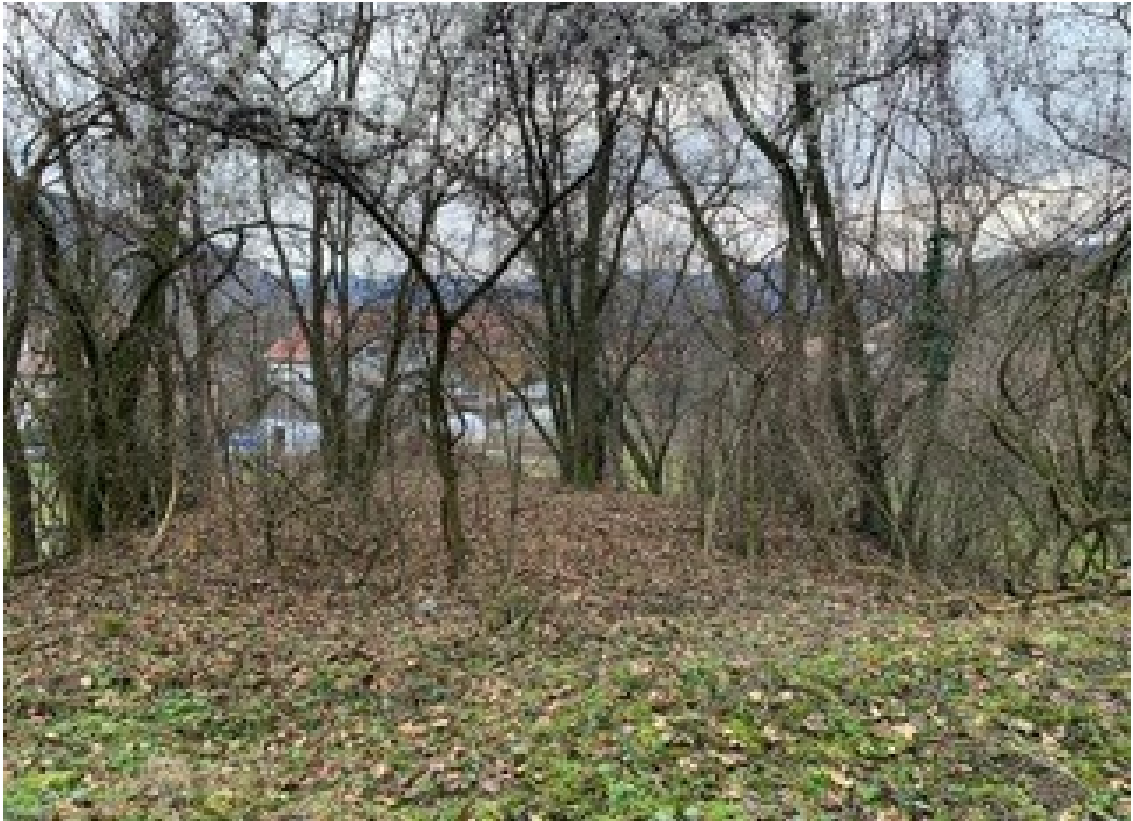
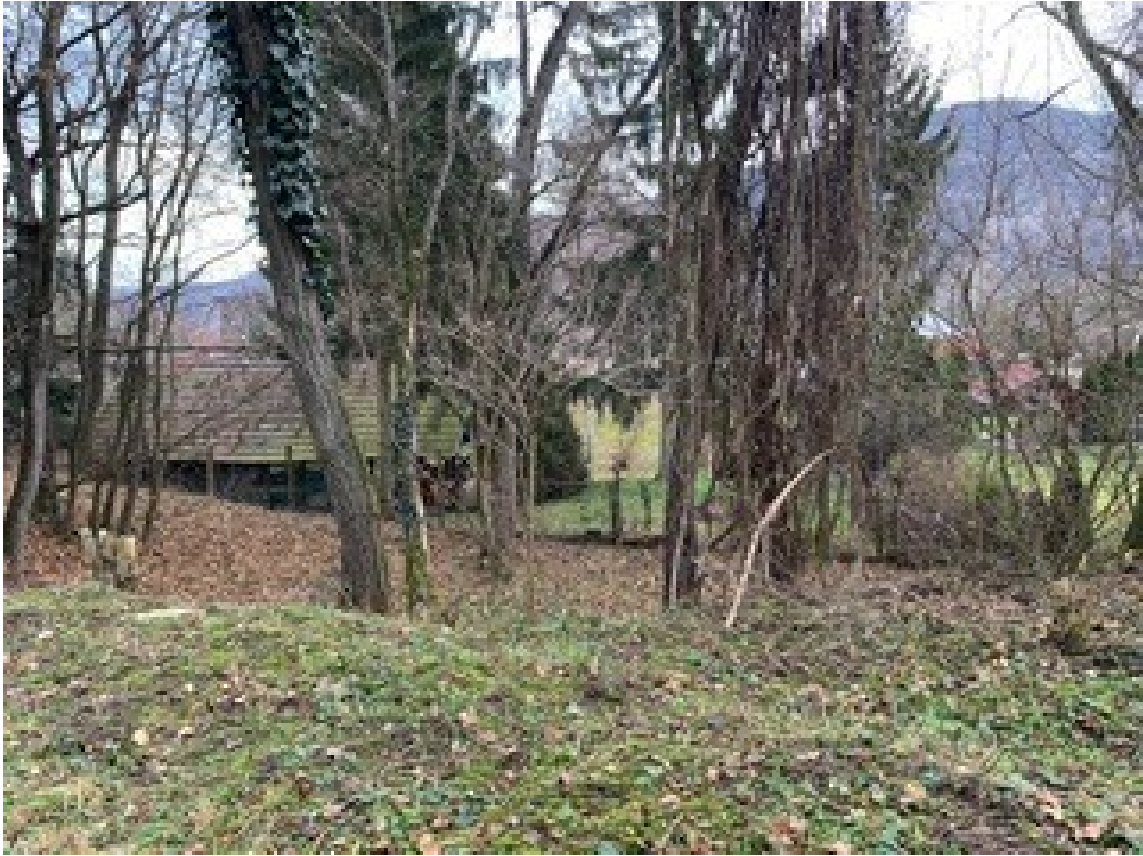
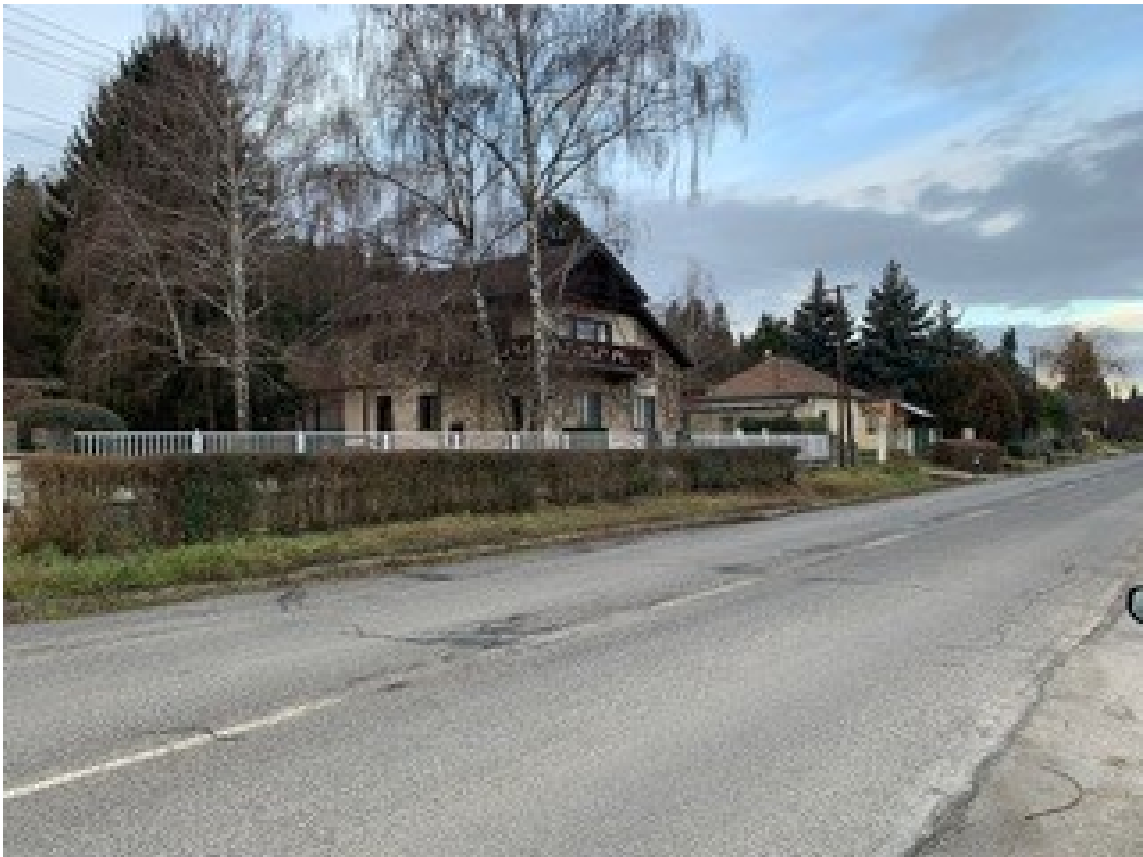
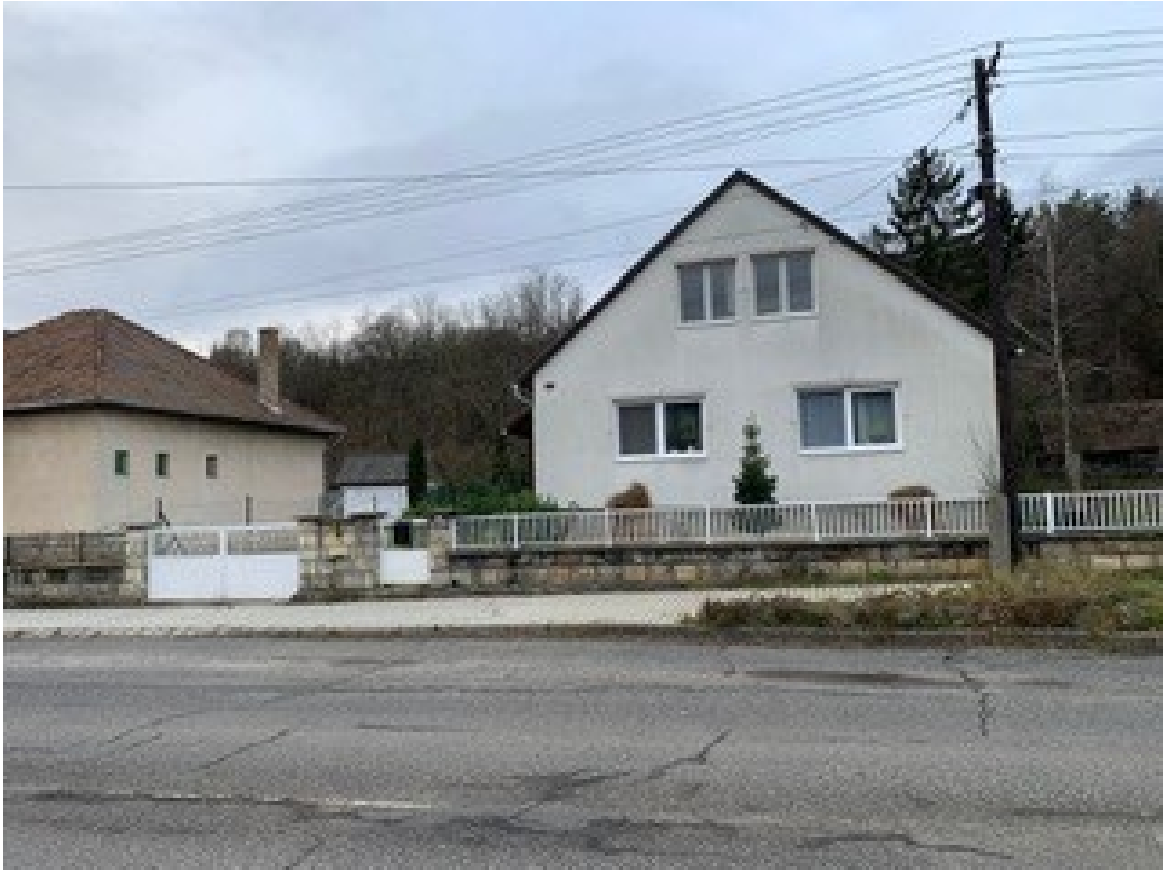
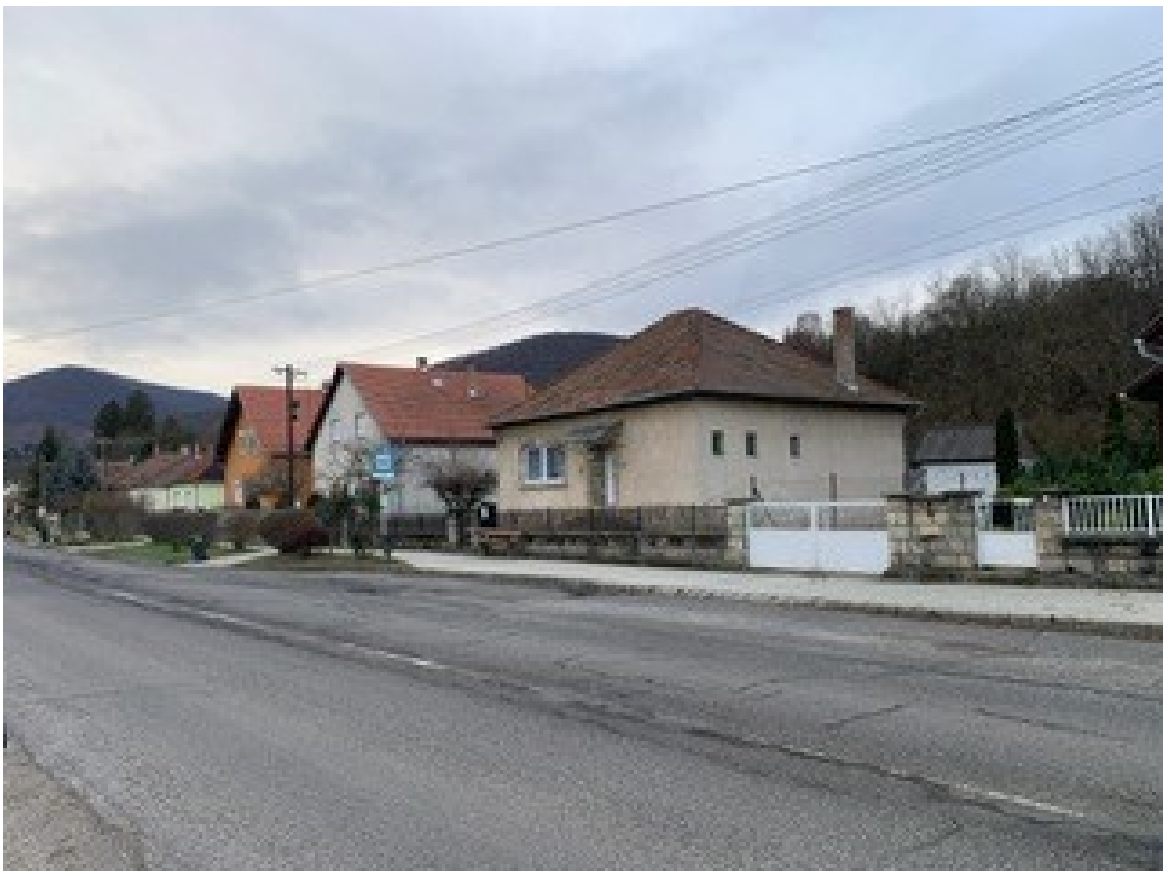
A tárgyi vízvezető árok a 11-es számú főút alatt átvezető átereszhez csatlakozik, innen D-Ny-i irányban folytatódik. Az árok jelenlegi állapotában jelentősen feliszapolódott, növényzettel (bokrok, fák!) benőtt!

A tervezett nyomvonal a beépített telkek végénél 90°-al elfordul DK-i irányba. Innen az árok megszűnik, a tervezett nyomvonal meglévő mezőn/szántóföldön halad keresztül, majd csatlakozik a szintén növényzettel jelentősen benőtt, feliszapolódott meglévő árokszakaszhoz.

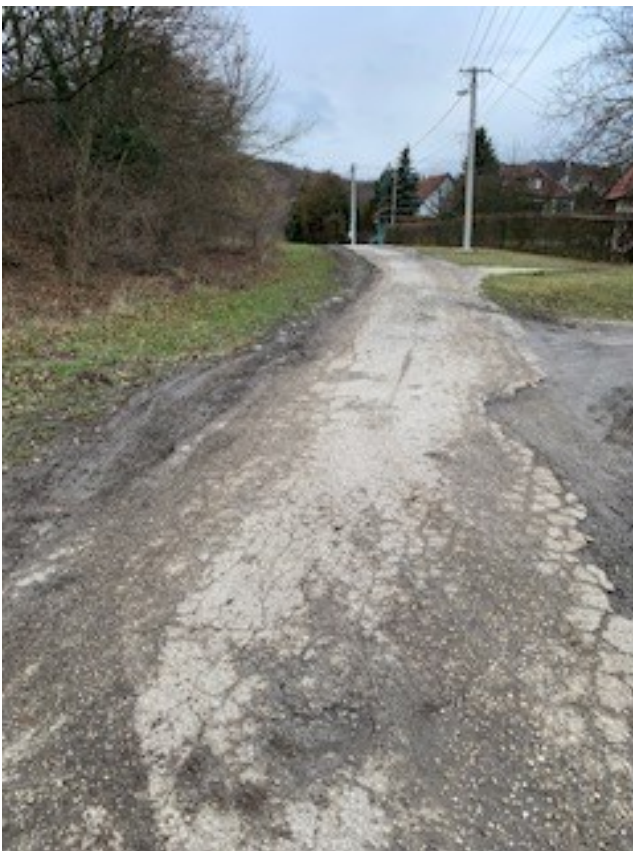
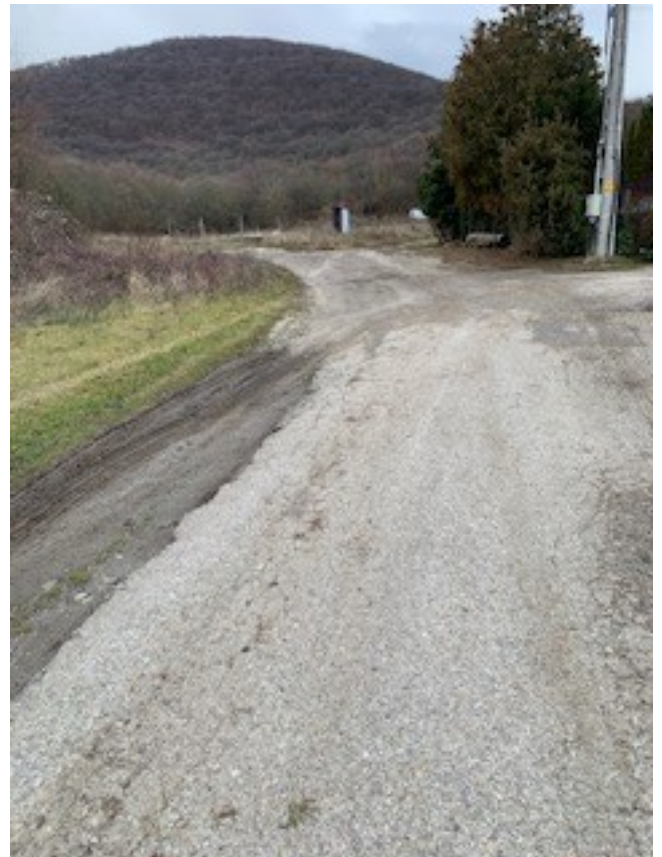
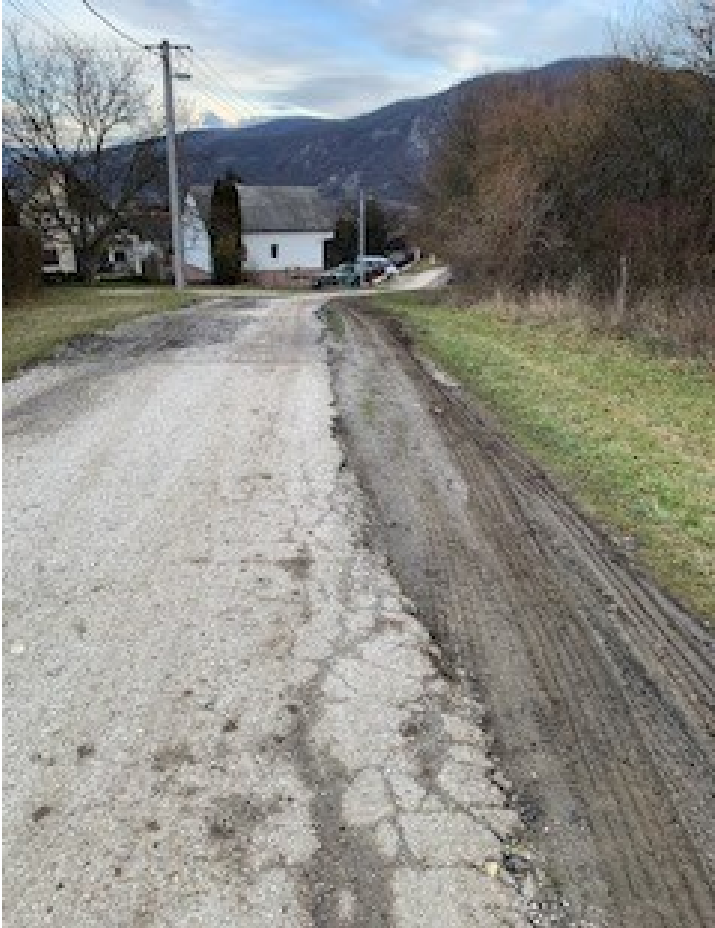
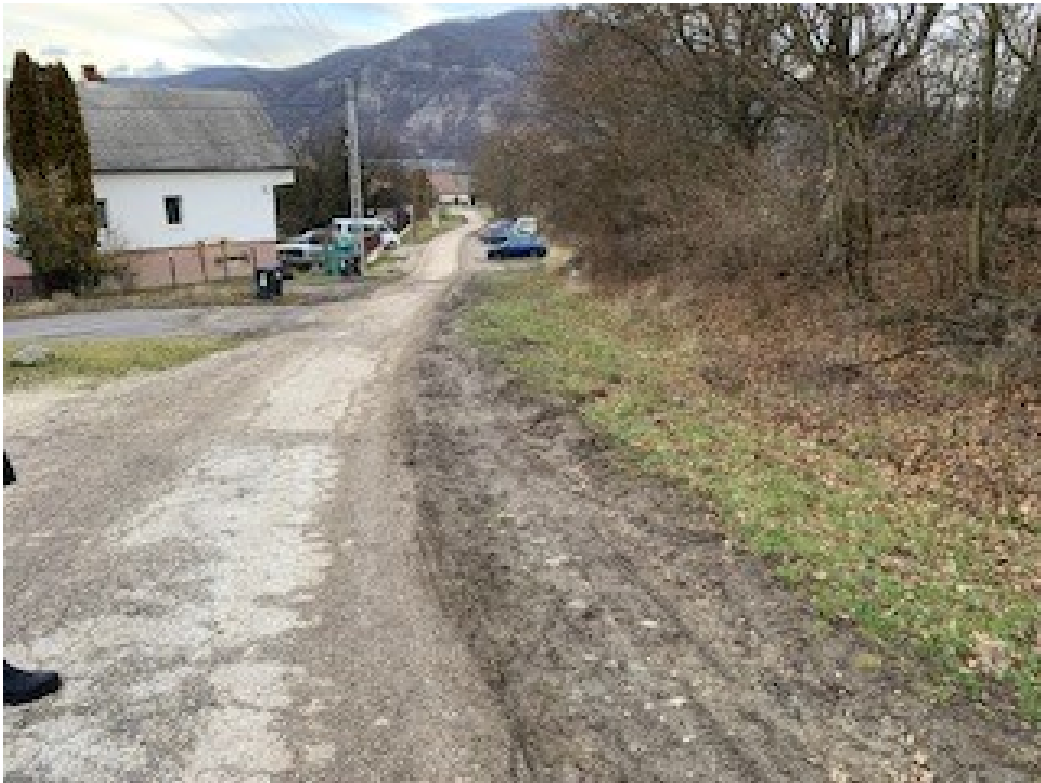
A teljes szakaszon az útpálya aszfalt burkolatú, a Vertel Lajos utcáig egészen jó állapotú, két oldalról padkával határolt. A Vertel Lajos utcától az út minősége jelentősen leromlik, majd a Novák Lajos utcától nagyon kátyús, eltűnt burkolatú.

Az utcában a Vertel József utcáig nincs kiépített vízelvezetés. A Vertel József utcai csomóponttól az utca bal oldalán átjárható mederelemes vízelvezető folyóka húzódik, mely a Dobogókői utca felé folytatódik.
