## **1. Duna utca**

## **2. Királykúti utca**

### **3. Szuha utca**

#### **4. Köves-patak övások kotrás**

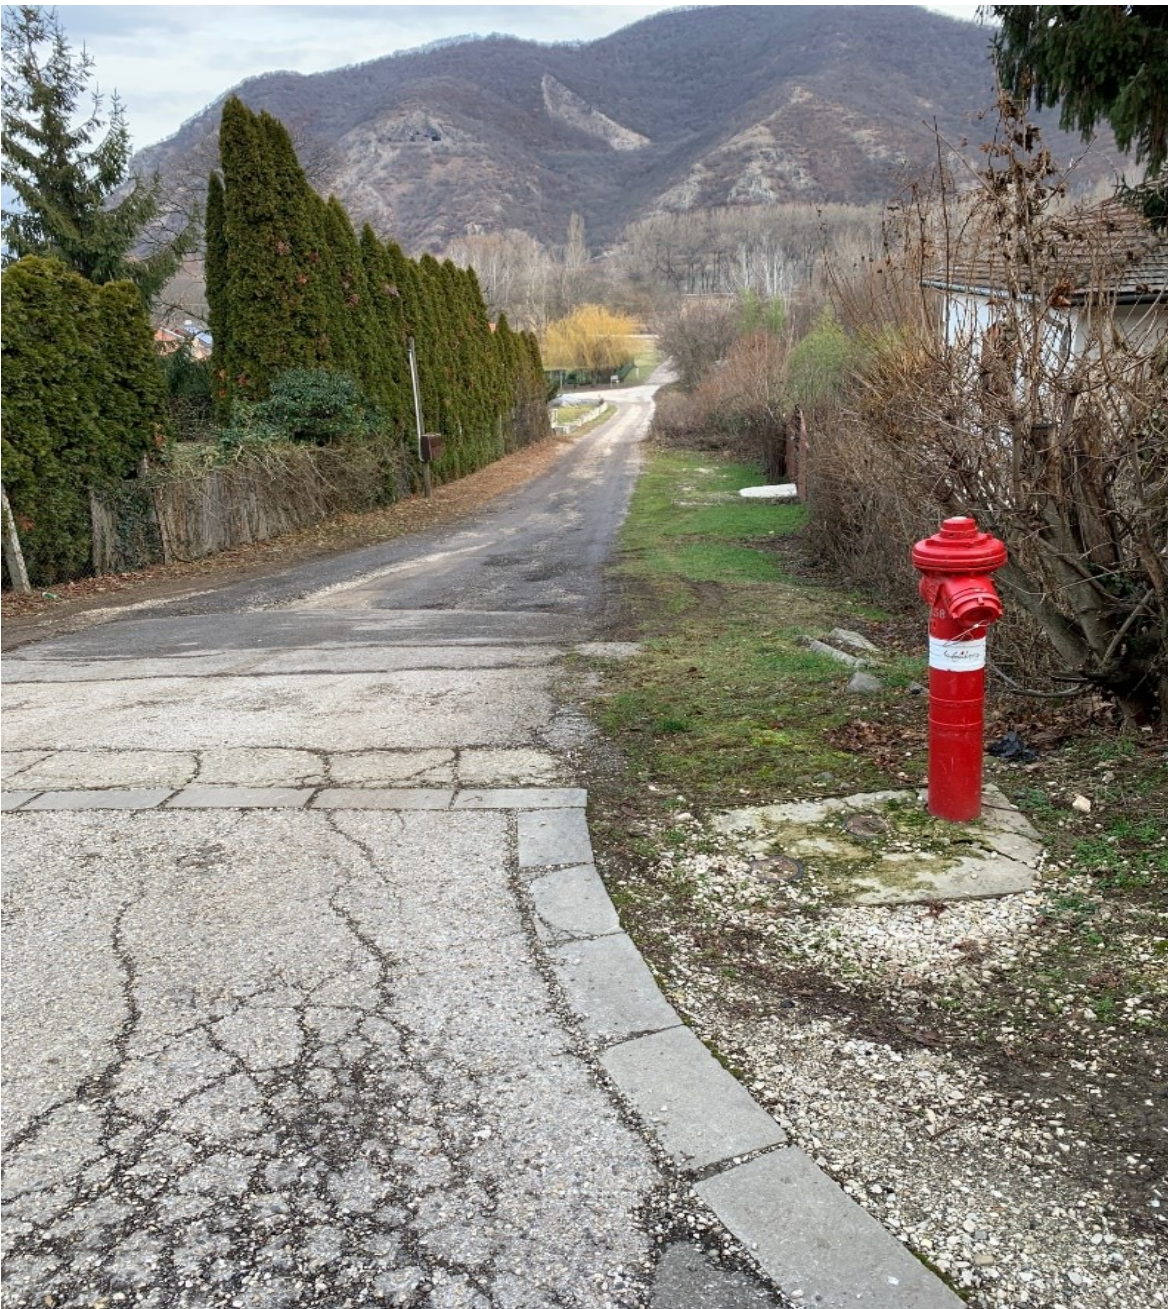
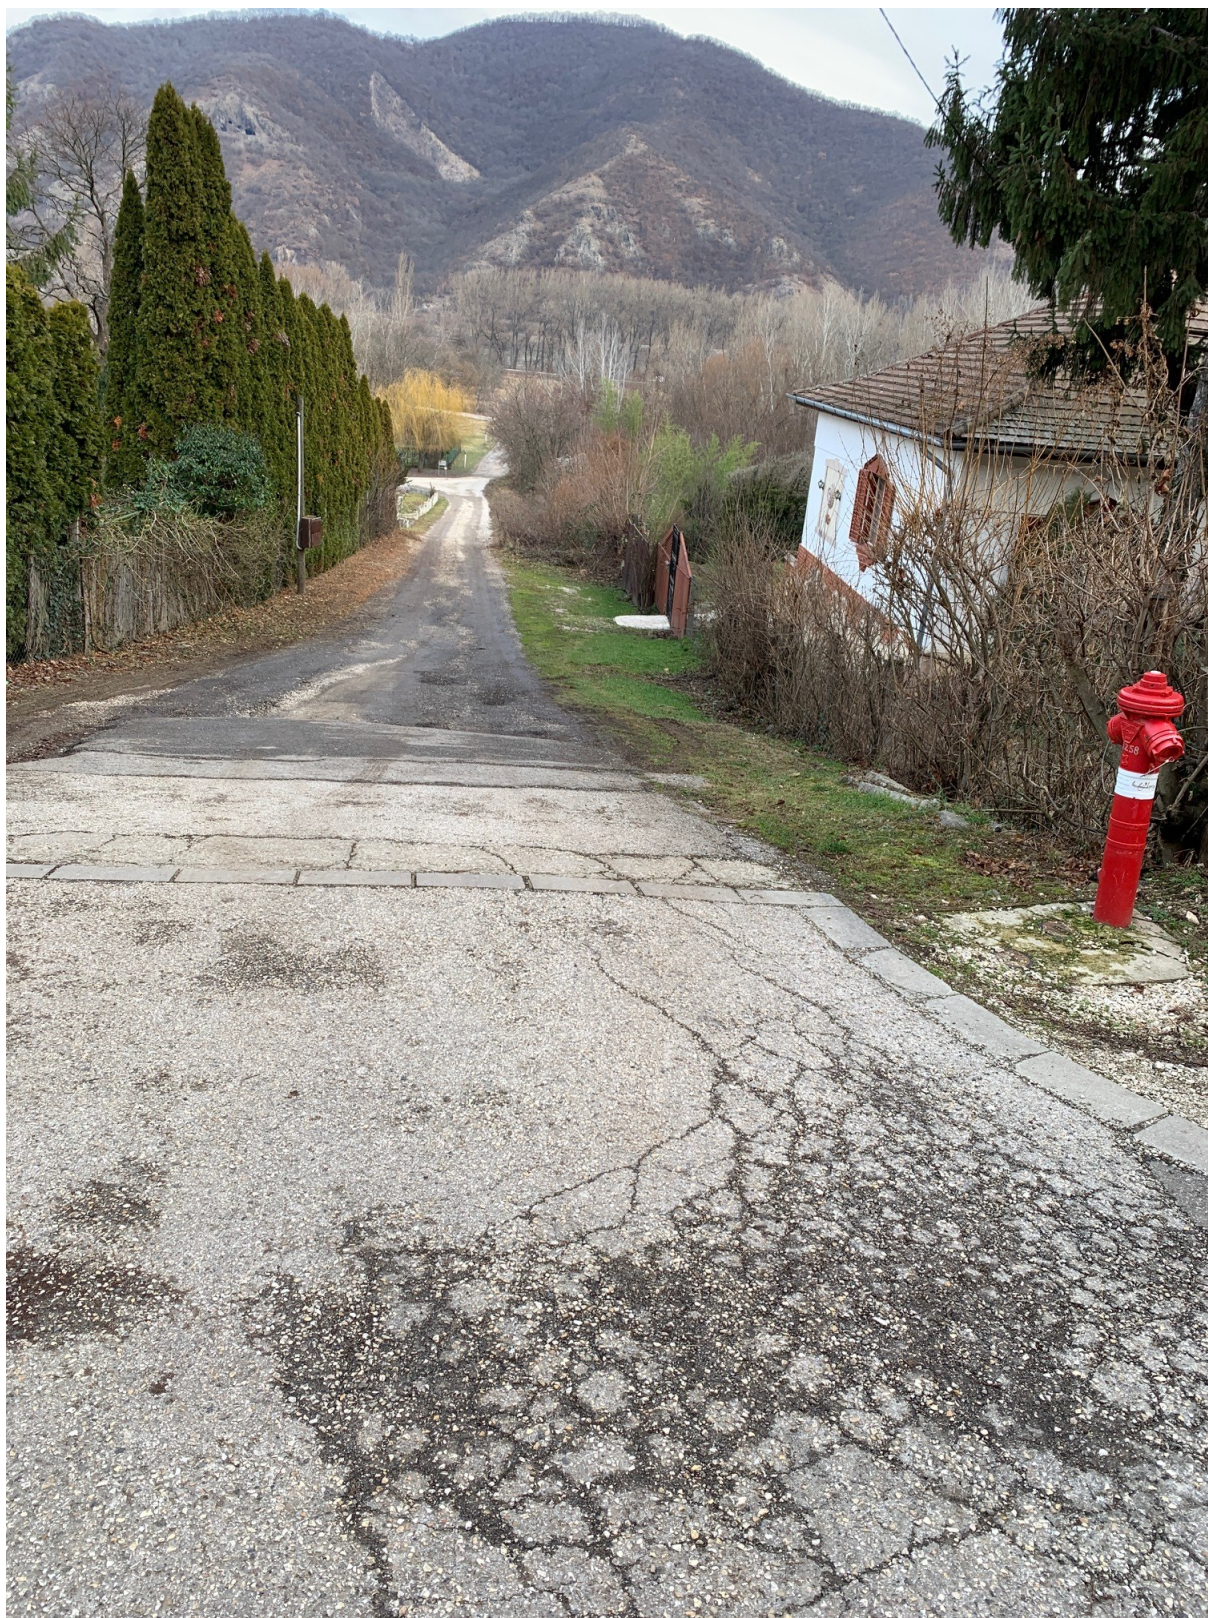
Az utca első szakasza szűk helyen halad két telek között, nagy eséssel. Az aszfalt burkolatú mellékág csatlakozása leaszfaltozott, innen tovább szintén zúzottkő burkolatú az út, de itt már kis eséssel vezet. Vízvezetés a teljes szakaszon nem megoldott.

Az ellaposodott szakasz után az utca melletti jobb oldal kiszélesedik, itt füves, fás terület található. A baloldalon végig családi házas beépítésű telkek találhatók.
